# LA MEDIEVALIZACIÓN DE SANTA MARÍA DEL ROMERAL (MONZÓN, HUESCA). ANÁLISIS DE DOS RESTAURACIONES DEL SIGLO XX

## THE MEDIEVALIZATION OF SANTA MARÍA DEL ROMERAL (MONZÓN, HUESCA). ANALYSIS OF TWO RESTORATIONS IN THE 20<sup>TH</sup> CENTURY

**Alberto Nasarre Cónsul**

*Universidad de Zaragoza*

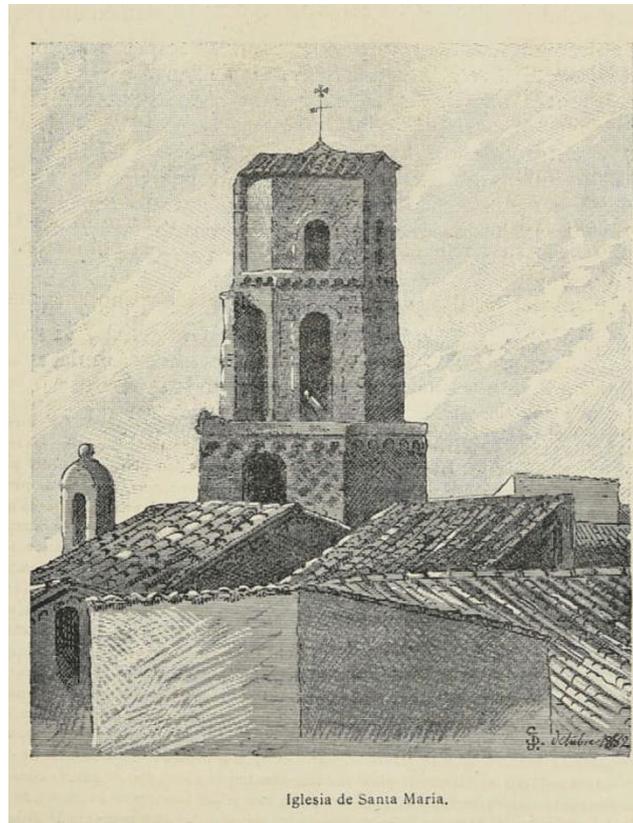
**Figura I** – Grabado de la torre de la iglesia de Santa María del Romeral siguiendo la fotografía de Josep Fiter e Inglés. Octubre de 1882. Fuente: AA. VV., *Aragón Histórico, Pintoresco y Monumental*, p. 55

octogonal aparece un soporte a la manera de contrafuerte que llega hasta el cuerpo superior, cubierto por un tejado a dos aguas.

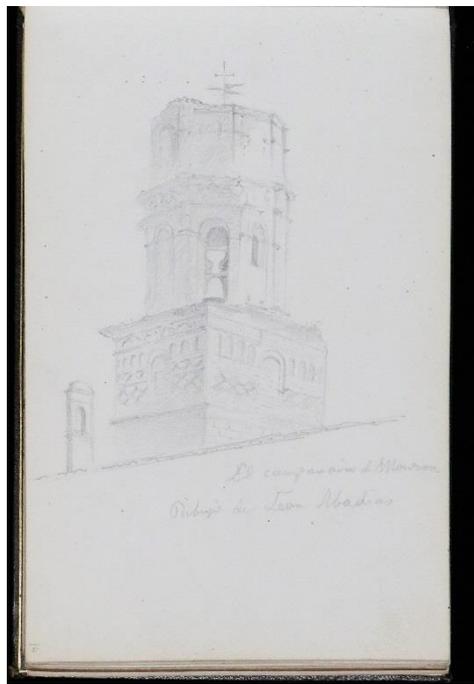
**Figura II** – Dibujo de la torre de la iglesia realizado por León Abadías en un cuaderno perteneciente a Mariano de Pano y Ruata. Fuente: Archivo Histórico Provincial de Huesca

*Catálogo de las riquezas artísticas de la provincia.*<sup>10</sup> El aspecto que muestra la torre corrobora que es previo a la intervención ya que, aunque de manera algo confusa por la perspectiva, aún se puede observar la cubierta a dos aguas que esbozaba Fiter. En esta ocasión los detalles de la parte inferior son más interesantes, ya que en los dos primeros pisos se observa la misma decoración a base de ladrillo en resalte que se conserva en la actualidad: en el primer cuerpo, bien definidos, los paños de rombos y la galería de arquillos ciegos y, de manera sucinta, la decoración de la línea de impostas que se repite en el segundo cuerpo, donde también se observan semipilastras adosadas a cada arista del octógono.

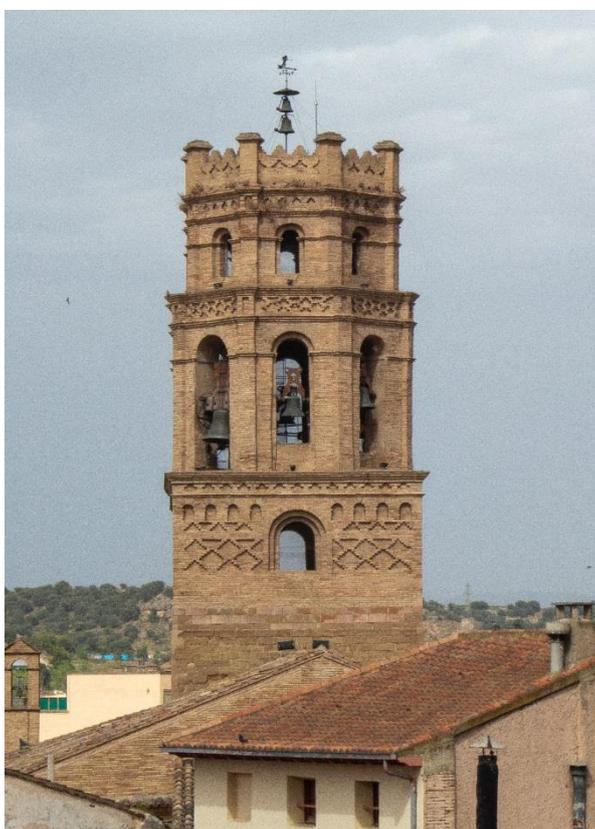
**Figura III** – Fotografía de la torre de la iglesia de Santa María del Romeral en la actualidad. Autor: Alberto Nasarre Cónsul

se levanta la torre.<sup>12</sup> Comparando las fuentes con el estado posterior del campanario comprobamos que la intervención en los dos primeros pisos consistió en la consolidación y la reconstrucción de las partes perdidas. Para ello se siguieron los patrones ornamentales presentes en las secciones conservadas, como se puede ver en la zona que ocupaba el contrafuerte. Las diferencias más llamativas aparecen en el último piso de planta octogonal, que en todas las imágenes finaliza a la altura de los arcos de medio punto en una cubierta a dos aguas. Sin embargo, la torre en la actualidad está rematada por unas almenas sobre las pilastras de las aristas, entre ellas, unos paños de ladrillos escalonados que forman rombos en su interior [Figura III]. Tampoco parece que la línea de impostas con la decoración de rombos que remata el último piso existiera con anterioridad, aunque, bien es cierto, que pudiera existir bajo la cubierta.

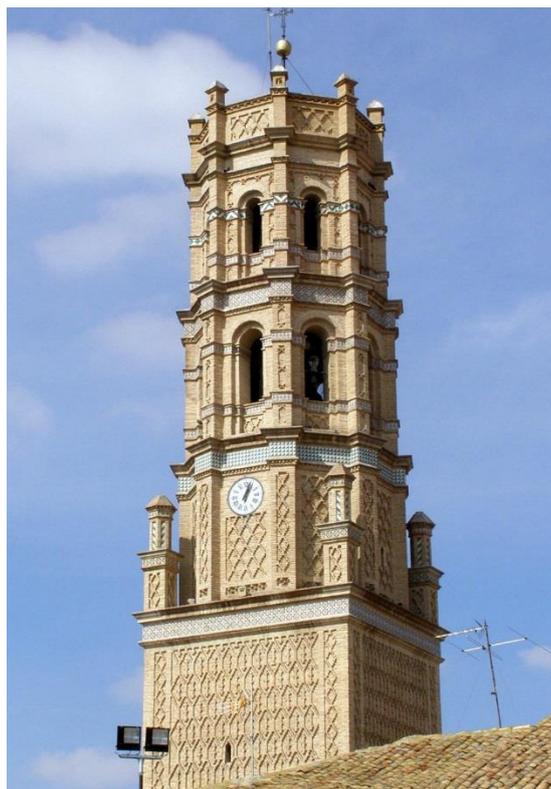
**Figura IV** – Fotografía de la torre de la iglesia de la Asunción de Nuestra Señora (Villamayor de Gallego). Autor: Antonio Gutiérrez Bescós

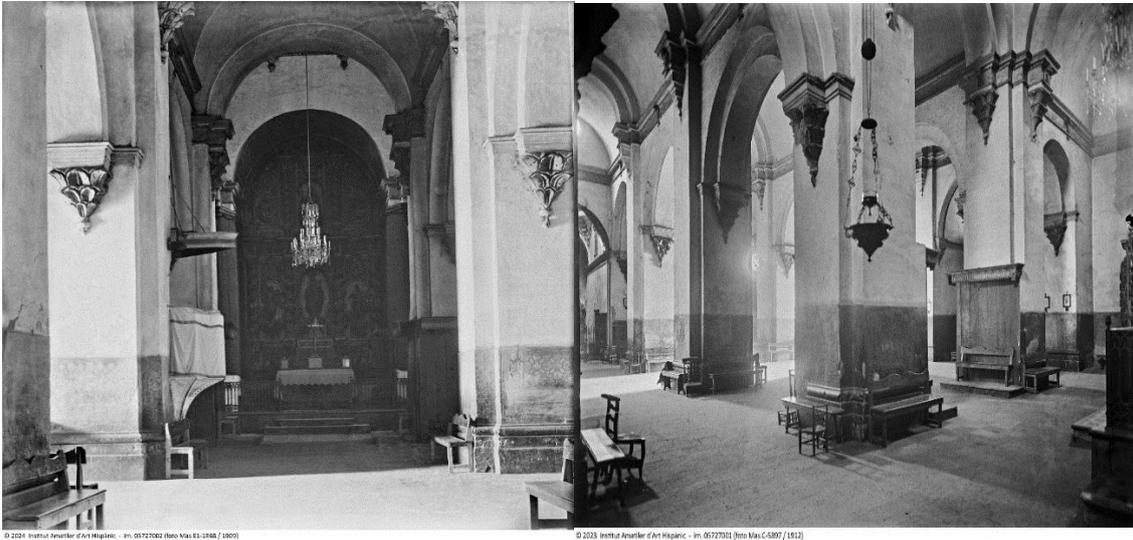
**Figura VI** – Fotografía del interior de la iglesia de Santa María del Romeral hacia 1909 (izquierda). Fuente: Archivo Mas, Fundación Amatller. **Figura VII** – Fotografía del interior de la iglesia de Santa María del Romeral hacia 1912 (derecha). Fuente: Archivo Mas, Fundación Amatller

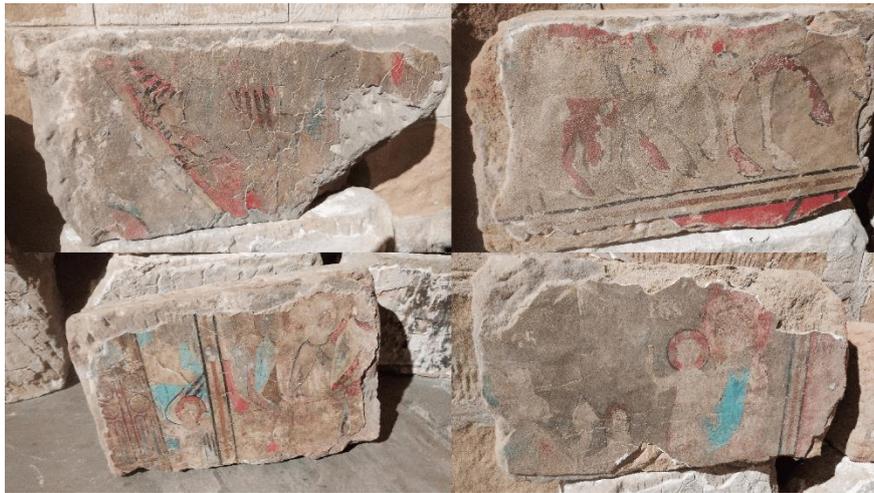
**Figura VIII** – Fotografía de los restos de pintura mural conservados en la actualidad en la concatedral de Santa María del Romeral. Autor: Alberto Nasarre Cónsul

“espesa e impertinente” capa de yeso que tanto molestaba a Castellón Cortada.<sup>42</sup> Debido a las características de la restauración de la iglesia no es posible estudiar en ningún grado esta decoración, lo que supone, por tanto, una pérdida irreparable. El alcance de este problema adquiere especial relevancia al tener en cuenta el descubrimiento en la actualidad de otros conjuntos de pinturas murales en esta zona, como el de la iglesia de Santa María Magdalena de Cofita que pudiera haber sido hecho en fechas próximas a aquellas en que se realizaron las pinturas del templo montisonense.<sup>43</sup>

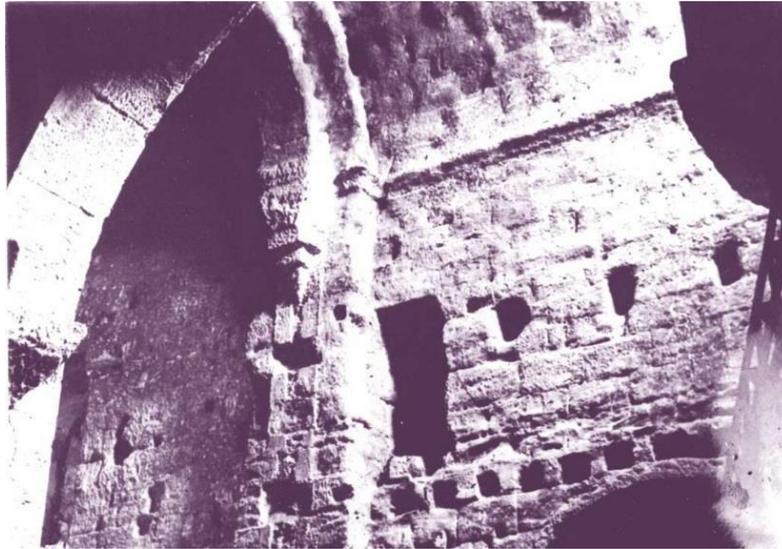
**Figura IX** – Fotografía de los muros del templo durante la restauración, 1962-1963. Autor: Pascual Zapatero

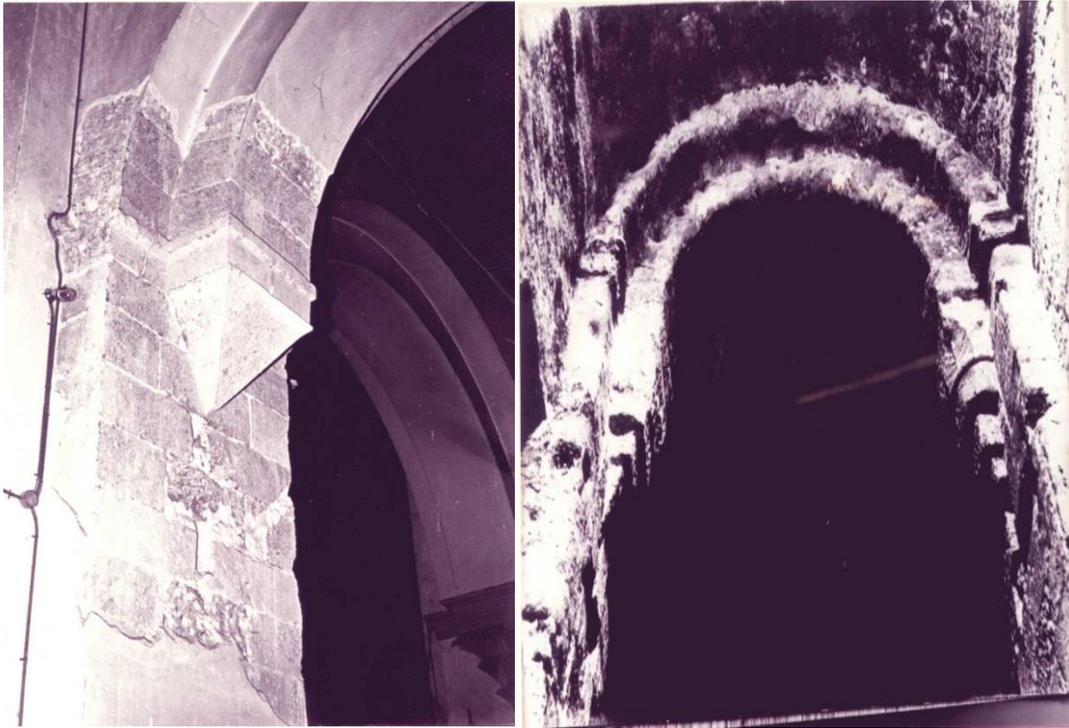
**Figura XI** – Fotografía de uno de los arcos formeros del templo durante la restauración, 1961-1962 (izquierda). Autor: Pascual Zapatero. **Figura XII** – Fotografía de uno de los arcos fajones realizada durante la restauración, 1962-1963 (derecha). Autor: Pascual Zapatero

Pero al comparar las fuentes gráficas con el monumento, en seguida, llama la atención una diferencia de entre todas las adiciones y restauraciones que buscaban repristinar el templo. Y es que en casi cualquiera de las imágenes anteriores a la restauración en las que aparecen los arcos formeros no hay rastro de las semicolumnas o de los capiteles románicos sobre ellas: todos estos arcos quedan cerrados en pico justo bajo la línea de impostas [Figura XI]. En los únicos lugares donde parece que hubiera capiteles era en los arcos fajones, aunque solo se han conservado testimonios de los que hubo en la nave del lado de la epístola y la central, pudiéndose percibir en otras fotografías fajones sin capitel [Figuras IX y XII]. Además, todos ellos parecen estar rematados en, aunque algunas de las fotografías arrojen dudas sobre la presencia de evidencias de que hubiera semicolumnas adosadas bajo alguno de ellos.

Estos testimonios cuestionan las diferentes observaciones que se han formulado sobre el complejo sistema de soportes de la iglesia que han afectado tanto a su datación como al estilo de su románico que, por supuesto, también ha sido determinado por el análisis de la factura de sus capiteles. Pero lo más sorprendente en este punto es que la noticia de que los capiteles fueron rehechos durante esta restauración no es ninguna novedad en la historiografía.<sup>58</sup> Llama la atención el tratamiento realizado por la profesora e historiadora del arte Verónica Abenza Soria en la Enciclopedia del Románico de la Fundación Santa María la Real. En ella encontramos, en primer lugar, la frase “aunque la mayoría fueron rehechos tras la restauración llevada a cabo en los años sesenta del siglo pasado, la gran variedad que ofrece el repertorio ornamental requiere un análisis en profundidad”<sup>59</sup>. Y esta idea, que debería terminar con cualquier análisis estilístico, se sitúa precediendo a uno que se extiende en varios párrafos y concluye con afirmaciones sobre los motivos labrados: “corresponde [...] al

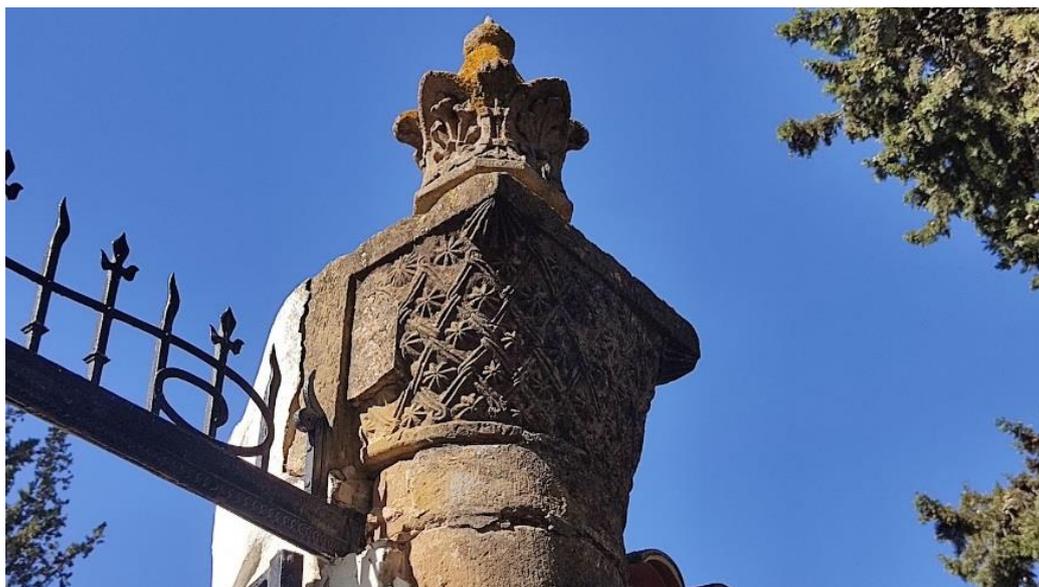
**Figura XIII** – Fotografía de uno de los capiteles de la iglesia de San Esteban situado hoy a la entrada del cementerio de Monzón, y que inspiró alguno de los reconstruidos durante la restauración. Autor: Alberto Nasarre Cónsul

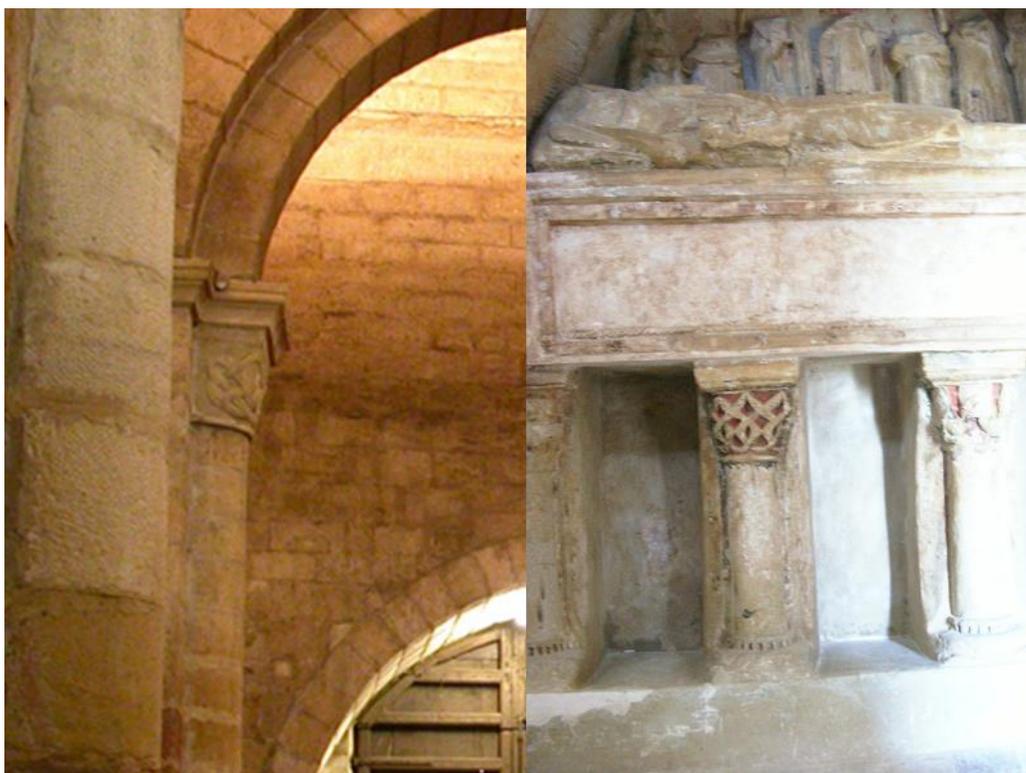
**Figura XIV** – A la izquierda, fotografía de uno de los capiteles de la iglesia de Santa María hacia 2004. A la derecha, fotografía del monumento funerario medieval conservado en la ermita del Salvador en Selgua. Autora: Silvia Arilla Navarro. Fuente: SIPCA

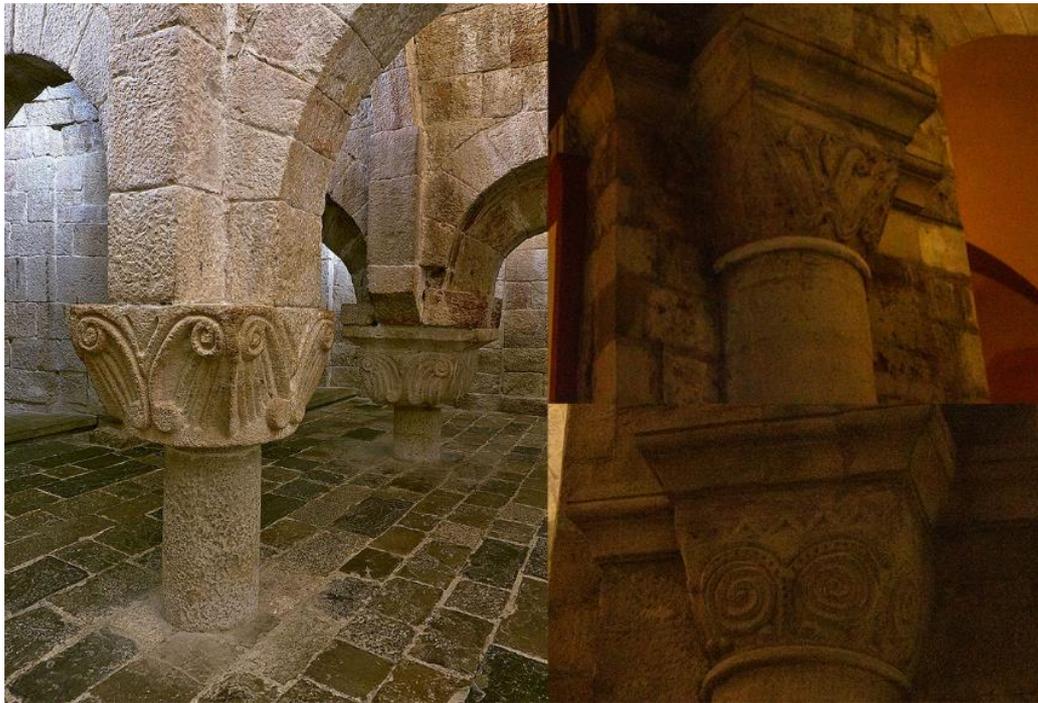
**Figura XV** – A la izquierda, capitel de la cripta de la iglesia de San Salvador de Leyre. Autor: José Luis Filpo Cabana. A la derecha, dos fotografías de capiteles que pudieron inspirarse en este. Autor: Alberto Nasarre Cónsul
